Brandschutz historischer Sonderbauten – Teil 2

Bestand: Viele der historischen Klosteranlagen in Deutschland werden nicht mehr als Klöster genutzt, sondern u.a. als Wohnungen, Pflegeheime, Schulen und Bildungseinrichtungen, Beherbergungsbetriebe und Ausstellungsräume. Aus dieser gemischten Nutzung in einem Komplex ergeben sich viele Brandgefährdungen, auf die der Beitrag eingeht. **Sylwester Kabat**

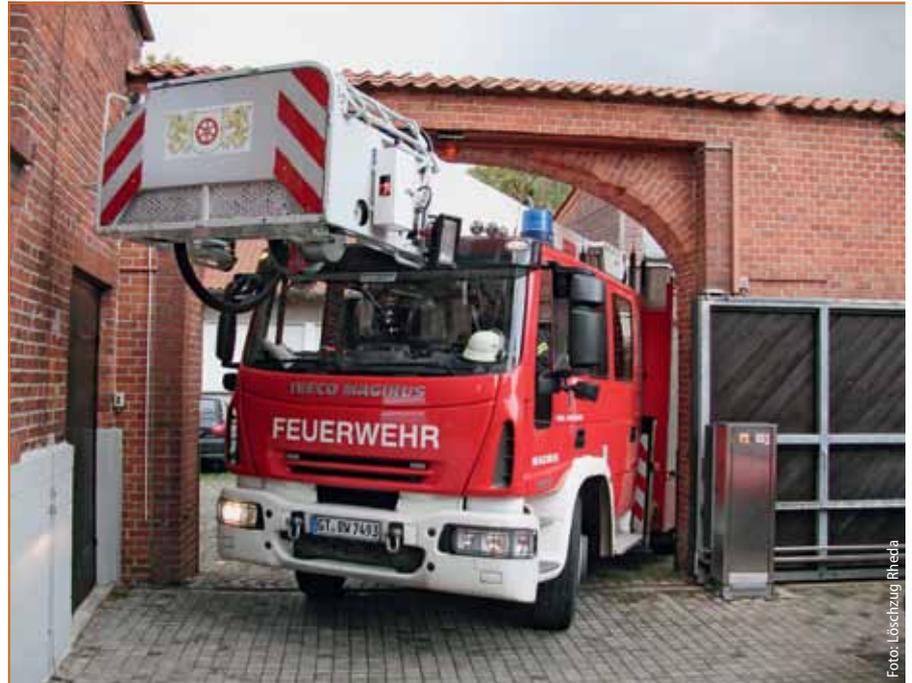
Abb. 2: Sehr enge Einfahrt in einen Klosterhof

7. Behandlung der Holzdachstühle mit Flammenschutzmitteln.
8. Erstellung einer Brandschutzordnung und eines Feuerwehreinsatzplanes.
9. Sicherstellung von Feuerwehrezufahrten vor allem durch Tore in die Innenhöfe der Klosteranlagen.

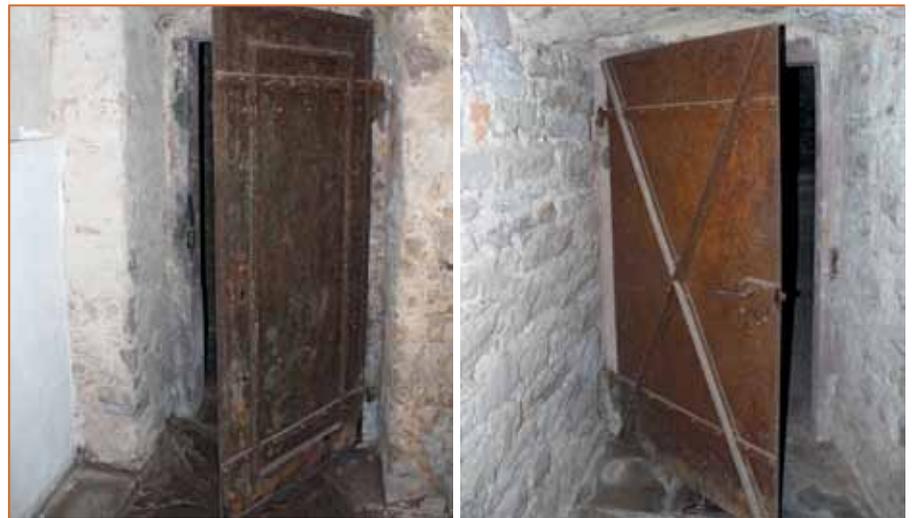
Abb. 3-4: Historische Feuerschutztüren in Klosteranlagen, die ersetzt werden sollten.

Historische Feuerschutzeinrichtungen, die ihre Funktion nicht mehr erfüllen können, sollten gegen neue ersetzt werden (s. Abbildung 3 und 4). Die wichtigste vorbeugende Brandschutzmaßnahme scheint hierbei die »

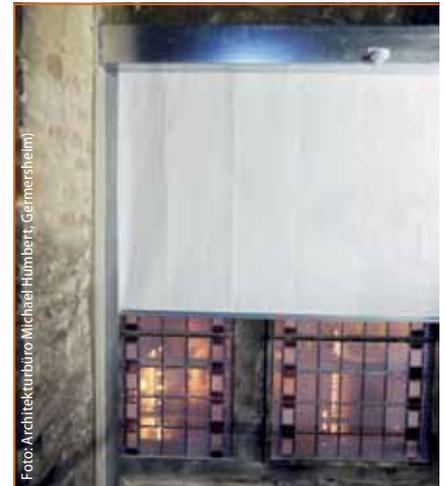
Abb. 7: Textiler Feuerschutzabschluss hinter dem südlichen und nördlichen Triforium der Mittelkuppel des Kaisersaal zu den jeweiligen Dachräumen (Dom zu Speyer)

1. Feuerbeständige Abtrennung der Räume mit erhöhter Brandgefahr oder von besonderer Bedeutung, z.B. Gewerberäume, Archive, Bibliotheken, Lagerräume, Gästehäuser, Internate, Konzertsäle (s. Abbildung 7).
2. Bauliche Sicherstellung von Rettungswegen (für Schlafräume, Herbergen, Konzertsäle, Internate, Schulen) und ihre Kennzeichnung
3. Einbau einer Brandmeldeanlage mit

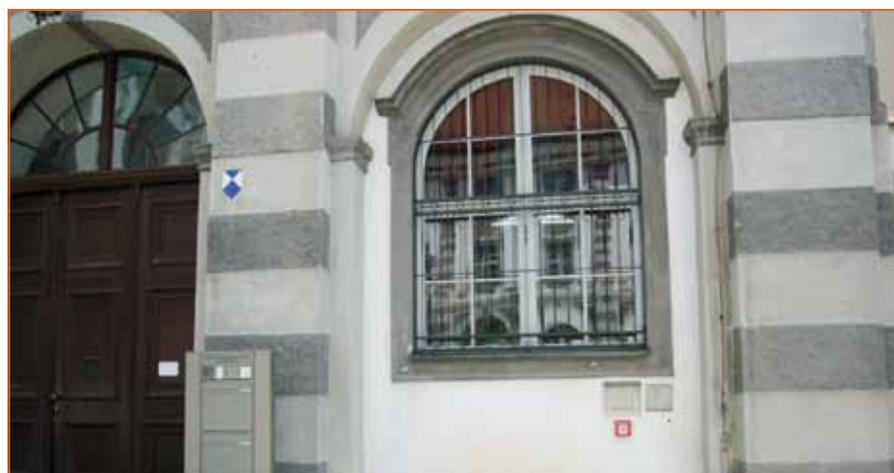
Abb. 8: Brandmeldeanlage in einem Kloster: Feuerwehrschlüsseldepot, Druckknopfmelder, Rauchmelder (Zisterzienserinnenabtei Waldsassen, Oberpfalz)

im ganzen Klosterkomplex verteilten Druckknopf- und Rauchmeldern in Räumen mit besonderer Gefahr und Wertigkeit (s. Abbildung 8)
