Brandschutz und Denkmalschutz mit Bedacht

Die Wassernebel-Löschanlage und Brandvorsorge im Dom zu Eichstätt

Gesamtinstandsetzung mit Brandschutztüchtigung

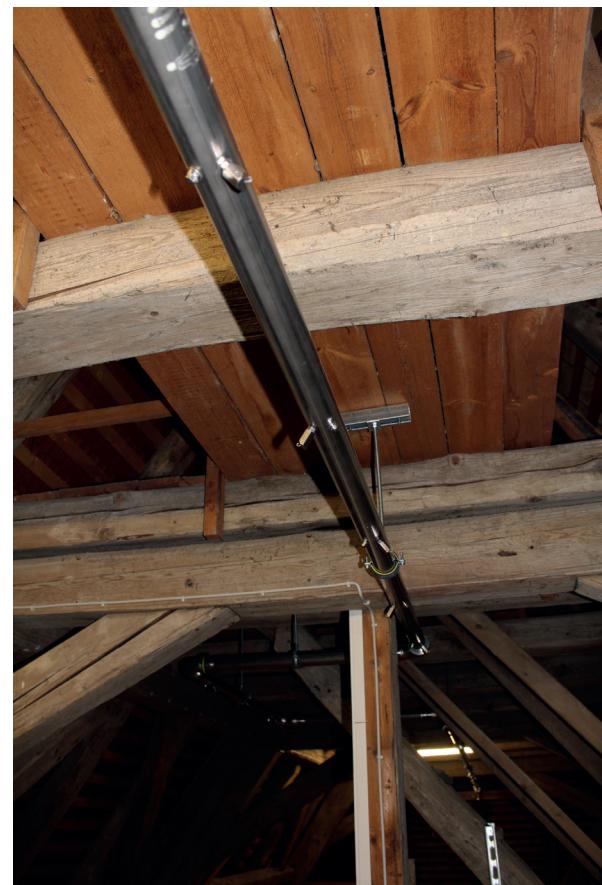
2. Eichstätt, Dom, Wassernebel-Löschanlage auf dem Dachboden, Wasserleitung mit Löschdüsen, 2025

Im Eichstätter Dom wurde jeweils eine Wassernebel-Löschanlage im gesamten Dachboden über dem

Kirchenschiff und in den beiden Domtürmen ab und oberhalb der Glockenstube installiert (Abb. 2). Die gesamte Löschanlage ist in vier Löschbereiche unterteilt: Westchor, Langhaus, Querschiff mit Nordturm, Ostchor mit Südturm. Die Anlage besteht aus insgesamt 557 Metern Rohren, die auf dem Dachboden bis unter den First an den Dachbalken befestigt sind. In den Rohren befinden sich Kernbohrungen, in die spezielle offene Löschdüsen montiert sind. Die Löschanlage ist eine halbstationäre Niederdruck-Wassernebel-Löschanlage (8–16 bar) mit Einspeisung durch die Feuerwehr. Am Eingang zum Nordturm (Domplatz) sind an vier Löschwasserleitungen Einspeisarmaturen installiert, in einer Wandnische integriert und mit kaschierter Blechverkleidung abgedeckt.

Die Funktionsweise der Wassernebel-Löschanlage besteht darin, dass bei einem Brand auf dem Dachboden oder in einem der Türme des Doms eine automatische Branderkennung über Rauchmelder und Meldung an die Leitstelle erfolgt. Die Feuerwehr kann sich in kürzester Zeit, je nach dem, aus welchem Bereich des Dachbodens die Brandmeldung kam, an eine der vier Steigleitungen anschließen und Wasser in die Wasserleitungen befördern. Es ist keine Energieversorgung erforderlich, weil keine Wasserpumpen und sonstigen elektrischen Geräte für die Wasserförderung notwendig sind.

Der so auf dem Dachboden oder im Turm entstehende Wassernebel bewirkt einen schnellen Löschererfolg durch schnelles Absenken der Brandraumtemperatur somit auch eine sofortige Eindämmung des Feuers. Dadurch wird auch eine Brandausbreitung verhin-
